Reset Informatie PGI-5 en CLI-8

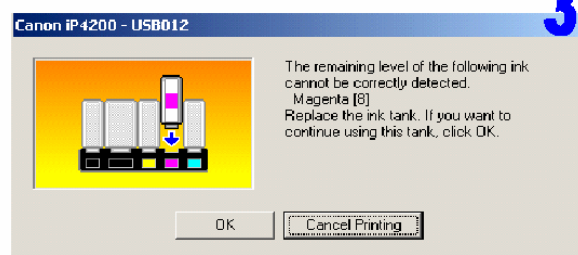
Een inktpatroon is leeg (bv. CLI-8 Magenta). Het scherm geeft volgende twee meldingen (tekening 1 en 2)

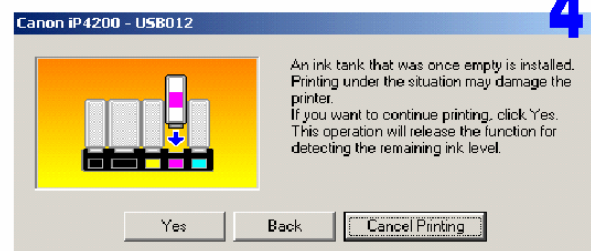
Na het verwijderen en hervullen van het patroon, plaatst u het weer in de printer. Het is noodzakelijk om op de 'resume' knop te drukken van de printer zelf. U kan nu printen, maar na een tiental bladzijden krijgt u de volgende melding (tekening 3)

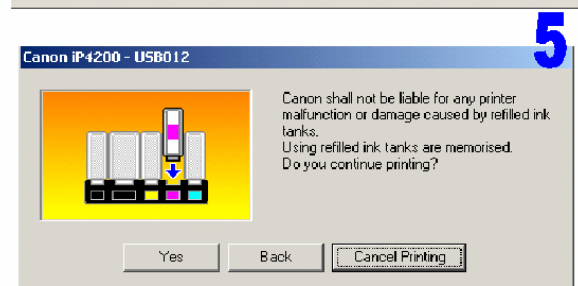
Na bevestigen met "OK", krijgt u een andere melding (tekening 4). Door op "ja" te klikken geeft u aan dat het geplaatste inktpatroon opnieuw gebruikt mag worden. De waarschuwingen voor het inktniveau zijn nu permanent uitgeschakeld.

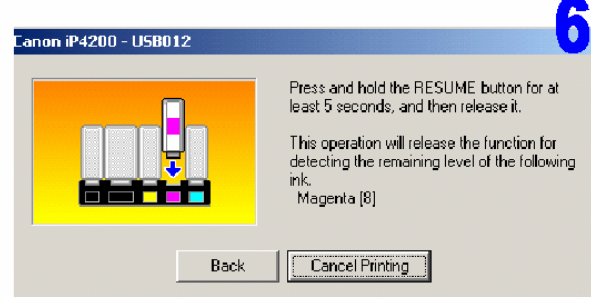
Na bevestiging van de laatste melding (tekening 5) houdt u de "resume" knop van uw printer gedurende 5 seconden ingedrukt (tekening 6)

! Opgelet, de waarschuwingen voor het inktniveau zijn nu permanent uitgeschakeld! Het is noodzakelijk dat u zelf visueel het inktniveau nakijkt (Dit door de klep van de printer te openen) om het printen zonder inkt te vermijden. Indien u pagina's afdruckt met een leeg patroon is het mogelijk dat u de printkop beschadigt.
